F96 – RELATÓRIO DE ENSAIO
Relatório N° 6066/2024

Determinar o desempenho da esquadria externa utilizada em edificação descrita no item 4 quanto aos requisitos de permeabilidade ao ar, estanqueidade à água e comportamento mecânico frente às cargas uniformemente distribuídas, conforme ABNT NBR 10821-3:2017.

O corpo de prova consiste em uma esquadria de correr com peitoril, descrita na Tabela 1, conforme informações fornecidas pelo contratante, sendo ele também responsável pela sua instalação. A instalação foi feita em um sistema de vedação vertical, também descrito na Tabela 1. No Anexo A é apresentado o projeto da esquadria. A Figura 1 apresenta a vista interna e externa da esquadria instalada. De acordo com a solicitação do cliente, a esquadria é instalada em edificações com 30 pavimentos e localizadas na Região V, conforme ABNT NBR 6123:2023.

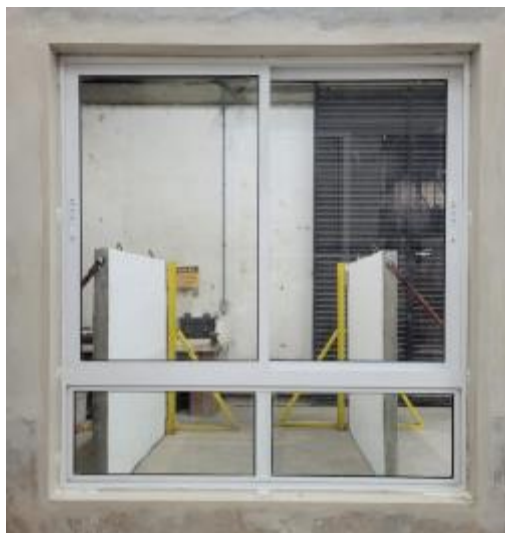
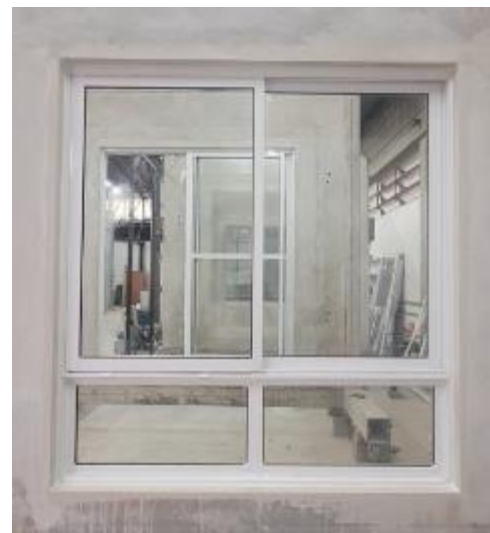
Figura 1 – Vista da esquadria instalada: (a) interna, e (b) externa

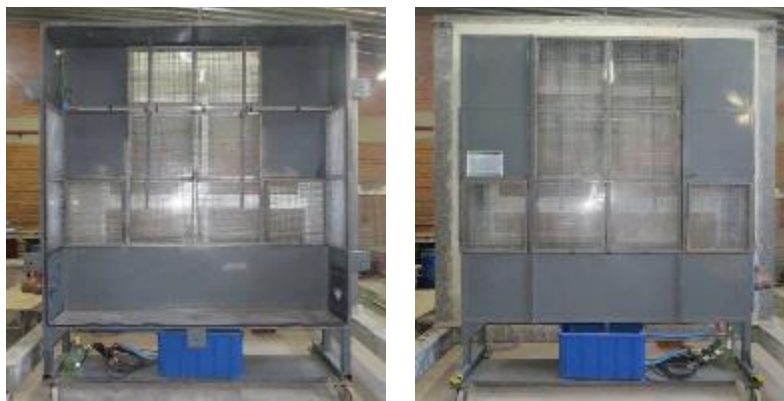
Figura 2 – Vistas da câmara de ensaio: (a) vista interna, e (b) vista externa

Os ensaios de permeabilidade ao ar e estanqueidade à água seguem as prescrições dos itens 5 e 6 da ABNT NBR 10821-3:2017. Foi utilizada uma câmara de pressão e aspersão de água, desenvolvida para atender ao Método A da ABNT NBR 10821-3:2017, como apresentado na Figura 2. O ensaio de verificação das cargas uniformemente distribuídas segue as prescrições do item 7 da ABNT NBR 10821-3:2017, utilizando a mesma câmara do ensaio de estanqueidade à água. Os medidores de deslocamento são posicionados na face interna da esquadria, no montante horizontal da folha em vidro, como prescreve o Anexo C da ABNT NBR 10821-3:2017 e ilustrado pela Figura 3. As deformações reais máximas do perfil horizontal ($D_{a,máx}$) e do perfil vertical ($D_{b,máx}$) da esquadria são calculadas de acordo com as Equações 1 e 2, respectivamente.

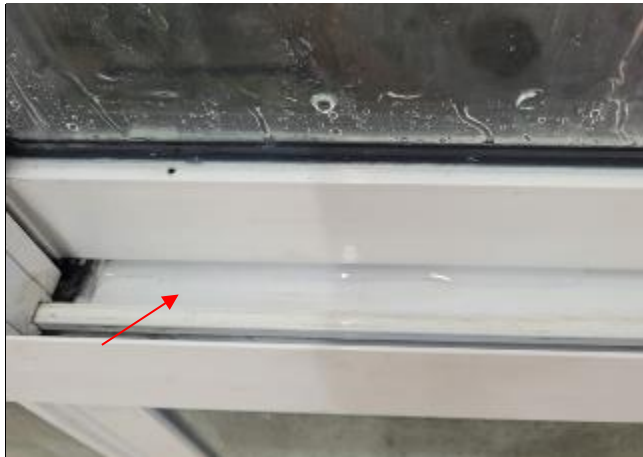
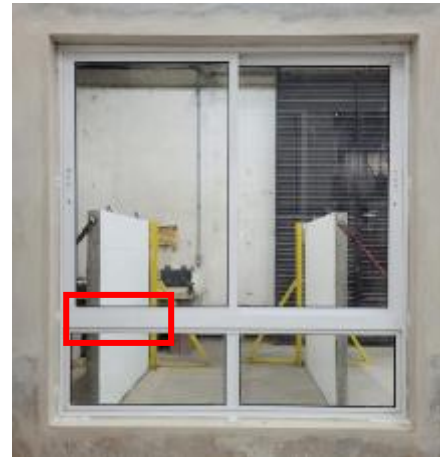
Figura 5 – (a) Indicação da presença de água no trilho, e (b) localização do ponto de vazamento

Os resultados da amostra no ensaio de estanqueidade à água podem ser verificados na Tabela 4. As Figuras 5, 6 e 7 complementam a informação das ocorrências.

Pressão de ensaio (Pa)	Observações
0	Não foi observada nenhuma ocorrência
20	
40	Ocorrência de água no trilho aos 3 minutos e 17 segundos (Figura 5) de aplicação da pressão. Quando cessada a pressão de ensaio, observado escoamento da água.
60	Ocorrência de água no trilho durante todo o período de aplicação da pressão. Quando cessada a pressão de ensaio, observado escoamento da água.
80	
100	Ocorrência de água no trilho durante todo o período de aplicação da pressão. Ocorrência de Permeabilidade Inicial – PI (Figura 6) – aos 2 minutos e 37 segundos após aplicação da pressão. Quando cessada a pressão de ensaio, observado escoamento da água.
130	Ocorrência de água no trilho durante todo o período de aplicação da pressão. Ocorrência de Permeabilidade Inicial – PI – aos 30 segundos após aplicação da pressão. Quando cessada a pressão de ensaio, observado escoamento da água.
160	Ocorrência de água no trilho durante todo o período de aplicação da pressão. Ocorrência de Permeabilidade Inicial – PI – aos 1 minutos e 38 segundos após aplicação da pressão. Quando cessada a pressão de ensaio, observado escoamento da água.

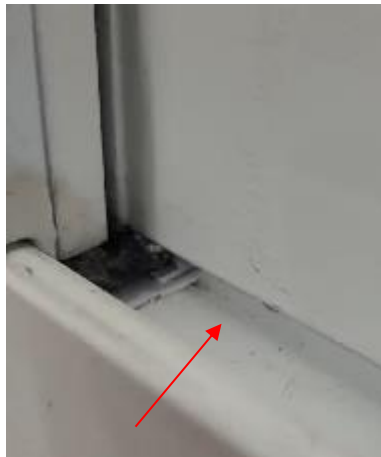
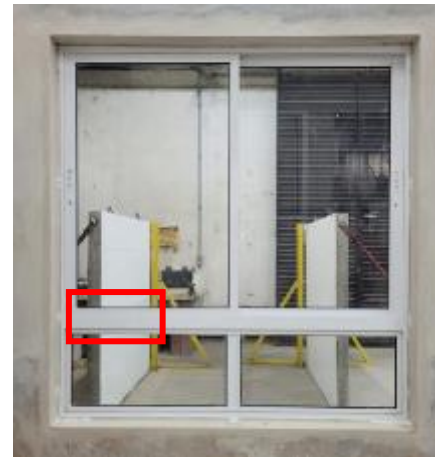
Figura 6 – (a) Indicação da ocorrência de PI, e (b) localização do ponto de PI

190	Ocorrência de água no trilho durante todo o período de aplicação da pressão. Ocorrência de Permeabilidade Inicial – PI – aos 30 segundos após aplicação da pressão. Quando cessada a pressão de ensaio, observado escoamento da água.
220	
250	
280	Ocorrência de água no trilho durante todo o período de aplicação da pressão. Ocorrência de Permeabilidade Inicial – PI – aos 30 segundos após aplicação da pressão. Ocorrência de Permeabilidade Excessiva – PE (Figura 7) – aos 1 minutos 10 segundos após aplicação da pressão. Quando cessada a pressão de ensaio, observado escoamento da água.

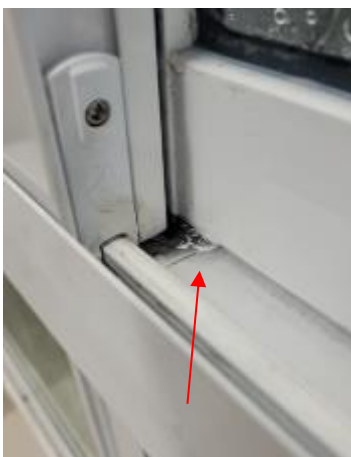
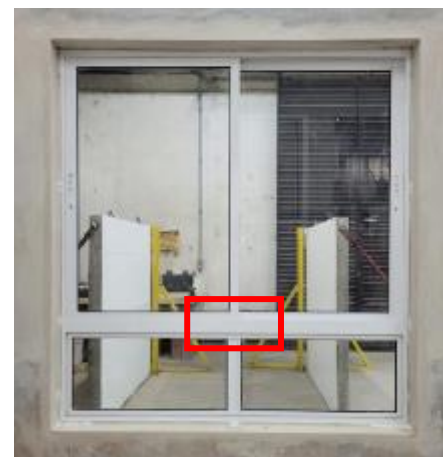
Figura 7 – (a) Indicação da ocorrência de bolha de ar, (b) Indicação da ocorrência de PE, e (c) localização do ponto de PE

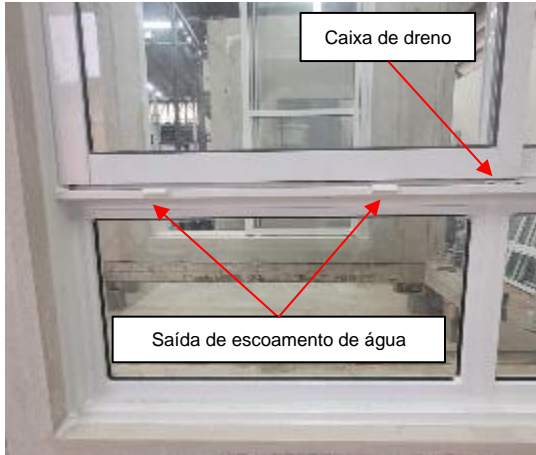
Figura C.1 – Vista externa da esquadria – saídas de escoamento de água

Rasgos de drenagem	06 rasgos de drenagem oblongos de dimensões 30x5 mm (comprimento x largura), sendo que 03 estão na aba externa do trilho inferior e 03 estão na aba interna do trilho inferior. Ainda, apresenta 02 saídas do escoamento da água, com caixa de proteção. No Anexo C são apresentadas imagens destes componentes.
Altura da aba interna do trilho	30 mm
Vidro	Vidro laminado 3+3 mm nas folhas móveis e vidro laminado de segurança 4+4 mm no vidro fixo
Fixação	A fixação mecânica entre o contramarco e o SVVE foi feita com o uso de chumbador para contramarco do fabricante “Aluita Alumínio” e modelo “CM 175 - 20 x 150 mm”. A fixação entre marco e contramarco foi realizada por meio de parafusos cabeça chata Philips de 4,2 x 50 mm do fabricante “Fischer”. Blocos cerâmicos estruturais de dimensões 14 x 19 x 29 cm com revestimento interno e externo em argamassa industrializada convencional e espessura total de 2,5 cm em ambas as faces

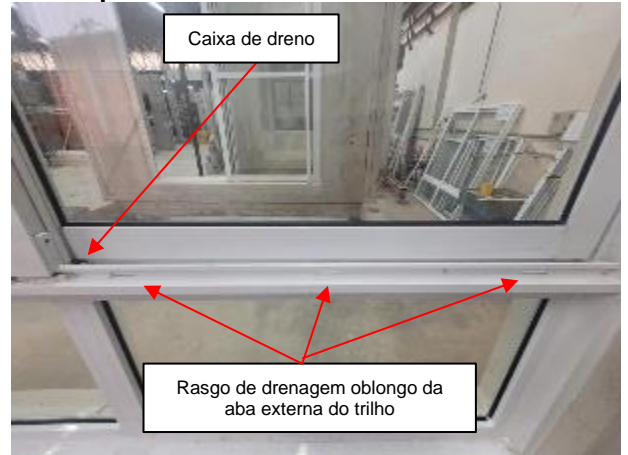
Figura C.2 – Vista externa da esquadria – rasgos de drenagem

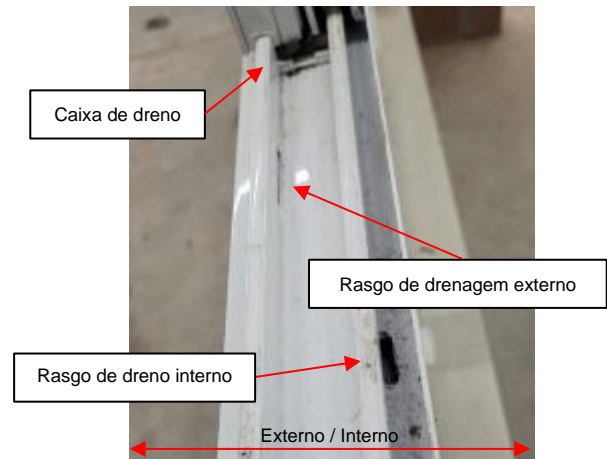
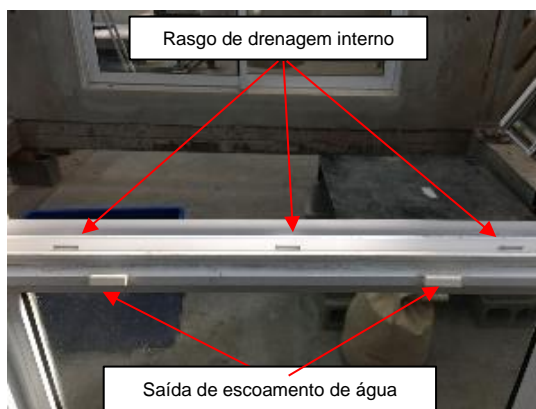
Figura C.4 – Vista do trilho da esquadria – rasgos de drenagem e saídas de escoamento de água

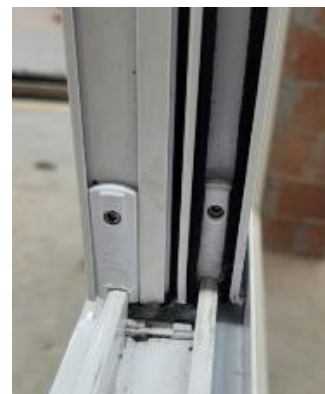
Figura C.5 – Sistema de escovas e caixa de dreno

Sistema	Descrição
Nomenclatura	Janela de correr 02 folhas com vidro inferior fixo (peitoril) – Linha Alumiconte Célere
Dimensões	Altura do marco: 1600 mm - Largura do marco: 1500 mm Altura da folha: 1148 mm - Largura da folha: 747,5 mm Altura folha fixa peitoril: 383 mm
Perfil/vedações	Marco simples e perfis de alumínio liga 6063 T6 com 1,15 mm de espessura do perfil. O contra marco da marca “Aluita Alumínio” e identificado com “CM 200”. Os componentes utilizados para vedação entre alvenaria/contramarco/marco e folha/trilho/marco são: argamassa industrializada convencional na alvenaria e contramarco. Silicone modelo PU 40 Premium Híbrido” do fabricante “Macroflex” entre contramarco e marco. Escova de vedação vertical e horizontal com uma barreira de 5x8 mm, conforme descrição inicial.
Drenos	02 rasgos de dreno na aba interna do trilho inferior de 17x5 mm (comprimento x largura) e 01 caixa de dreno, no trilho inferior, entre folhas, de 55x35 mm
