F96 – RELATÓRIO DE ENSAIO
Relatório N° 6112a/2025

Determinar o comportamento mecânico do guarda-corpo descrito no item 4, conforme ABNT NBR 14718:2019.

O protótipo ensaiado consiste em um guarda-corpo de dois módulos, modelo “Lemur”, dimensionado para uso em edificações residenciais ou comerciais de uso privativo e áreas técnicas, com até 30 pavimentos, localizadas na região V do país (ABNT NBR 6123:2023), conforme informado pelo cliente. O guarda-corpo é composto por montantes verticais metálicos igualmente espaçados, e fechamento em vidro laminado temperado com espessura de 10 (5+5) mm, conforme apresenta a Figura 1. A descrição do guarda-corpo é feita na Tabela 1 com base nas informações passadas pelo cliente. O projeto da amostra é apresentado no Anexo A. O guarda-corpo ensaiado apresentava-se em conformidade ao projeto enviado.

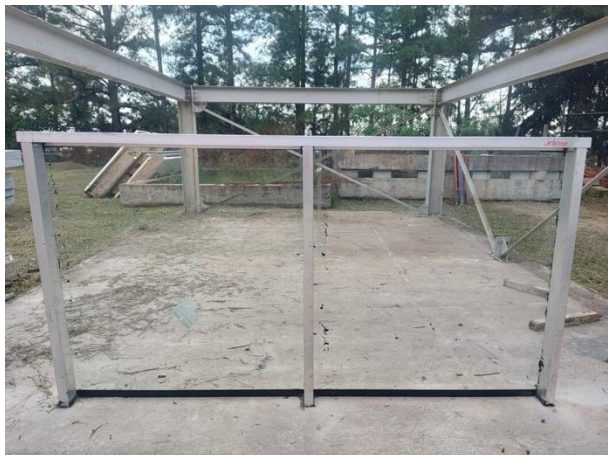
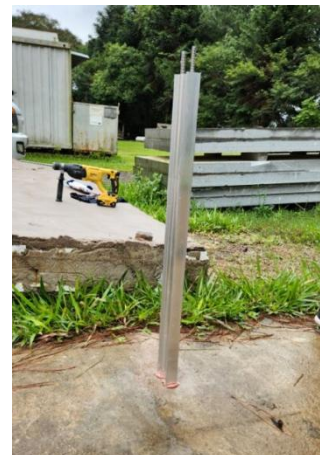
Na Figura 1 é apresentado o aspecto do protótipo antes da realização dos ensaios.

Figura 1 – Sistema de guarda-corpo analisado: (a) vista interna da amostra, e (b) exemplo de um dos pontaletes de fixação da amostra

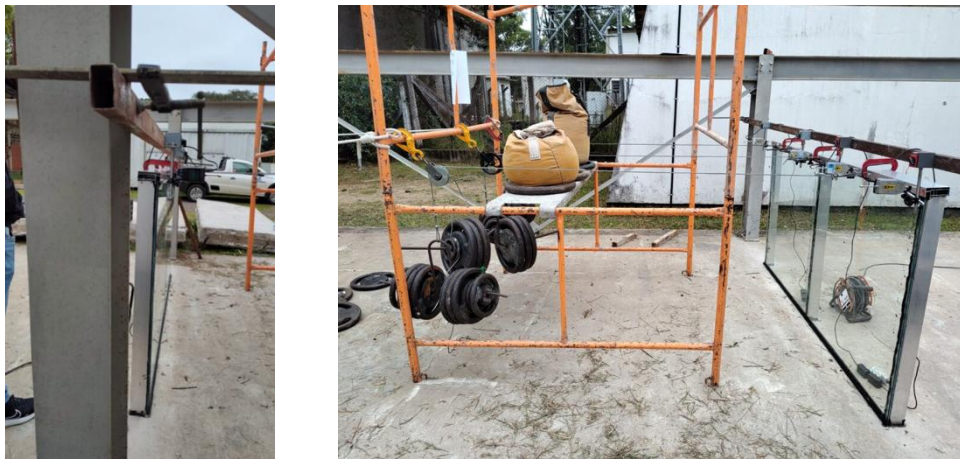
O guarda-corpo não apresentou ruptura de qualquer de seus componentes, nem afrouxamento ou destacamento de componentes e elementos de fixação durante e após a carga de segurança. A Figura 5 apresenta as condições do guarda-corpo durante o ensaio de esforço horizontal de dentro para fora.

Figura 5 – Condições da amostra durante a realização do ensaio de esforço horizontal
7.2 Esforço estático vertical

Relógio comparador	l_4 (mm)	l_5 (mm)	l_6 (mm)	l_7 (mm)	l_8 (mm)	(l_5-l_4)	(l_6-l_4) - (l_3-l_0)	Limite	(l_7-l_4) - (l_3-l_0)	Limite	(l_8-l_4) - (l_3-l_0)	Limite
R1	0,0	2,0	19,1	1,5	30,9	2,0	18,2	≤ 25	0,6	≤ 3	30,0	≤ 150
R2	0,0	2,5	22,4	1,7	31,4	2,5	21,4		0,7		30,4	
R3	0,0	2,3	21,4	1,7	37,2	2,3	20,2		0,5		36,0	
R4	0,0	1,8	19,3	1,6	35,1	1,8	18,0		0,3		33,8

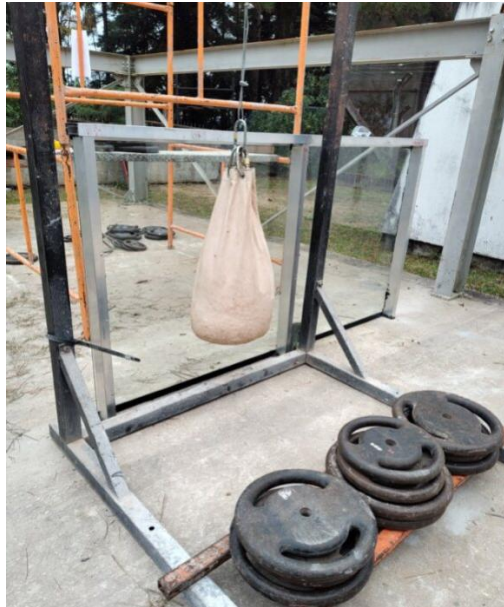
Após a aplicação da energia de impacto (600 J), por meio do saco corpo mole, o guarda-corpo não apresentou nenhuma avaria. Também, não houve traspassamento do gabarito prismático requerido pela ABNT NBR 14718:2019. A Figura 6 apresenta a condição do guarda-corpo após a execução do ensaio de impacto.

Figura 6 – Condições do guarda-corpo após o ensaio de impacto

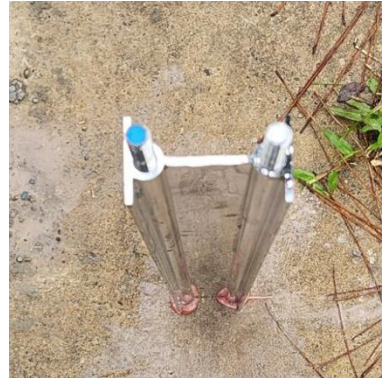
Figura B.2 – Perfil I com galeria de fixação (vista lateral)

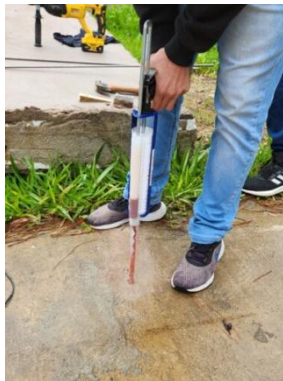
Figura B.3 – Aplicação do chumbador químico para fixação da amostra

Fixação	Cada montante foi fixado por duas barras/prisioneiras roscadas de 3/8” de aço Inox 304, com 800 mm de altura, e porcas sextavadas de 3/8”. 150 mm do comprimento das barras/prisioneiras foram fixadas no substrato com chumbador químico, do fabricante “DXMAX”, modelo “DX950”. Posterior à fixação das barras roscadas com chumbador químico, o pontalete com galeria de fixação foi introduzido nas barras/prisioneiras de cada montante.
Substrato para fixação	Laje em concreto armado ($f_{ck} \geq 25$ MPa)

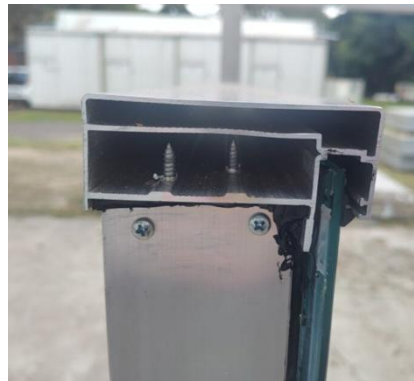
Figura B.4 – Vista do montante horizontal

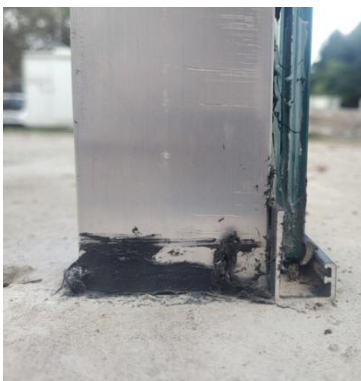
Figura B.5 – Vista da base da amostra e a fixação do elemento de fechamento

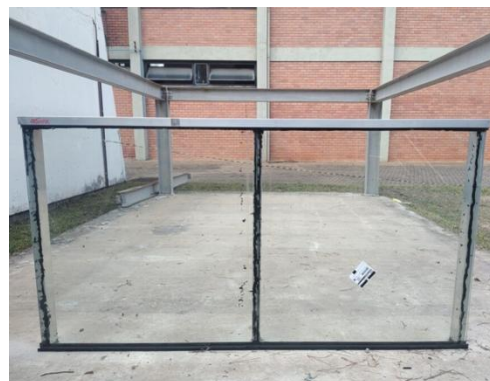
Figura B.6 – Vista externa da amostra
